Helsingin kantakaupungin kolonnadit

Tapausesimerkki: Eteläesplanadi 20

Kandidaatintyö

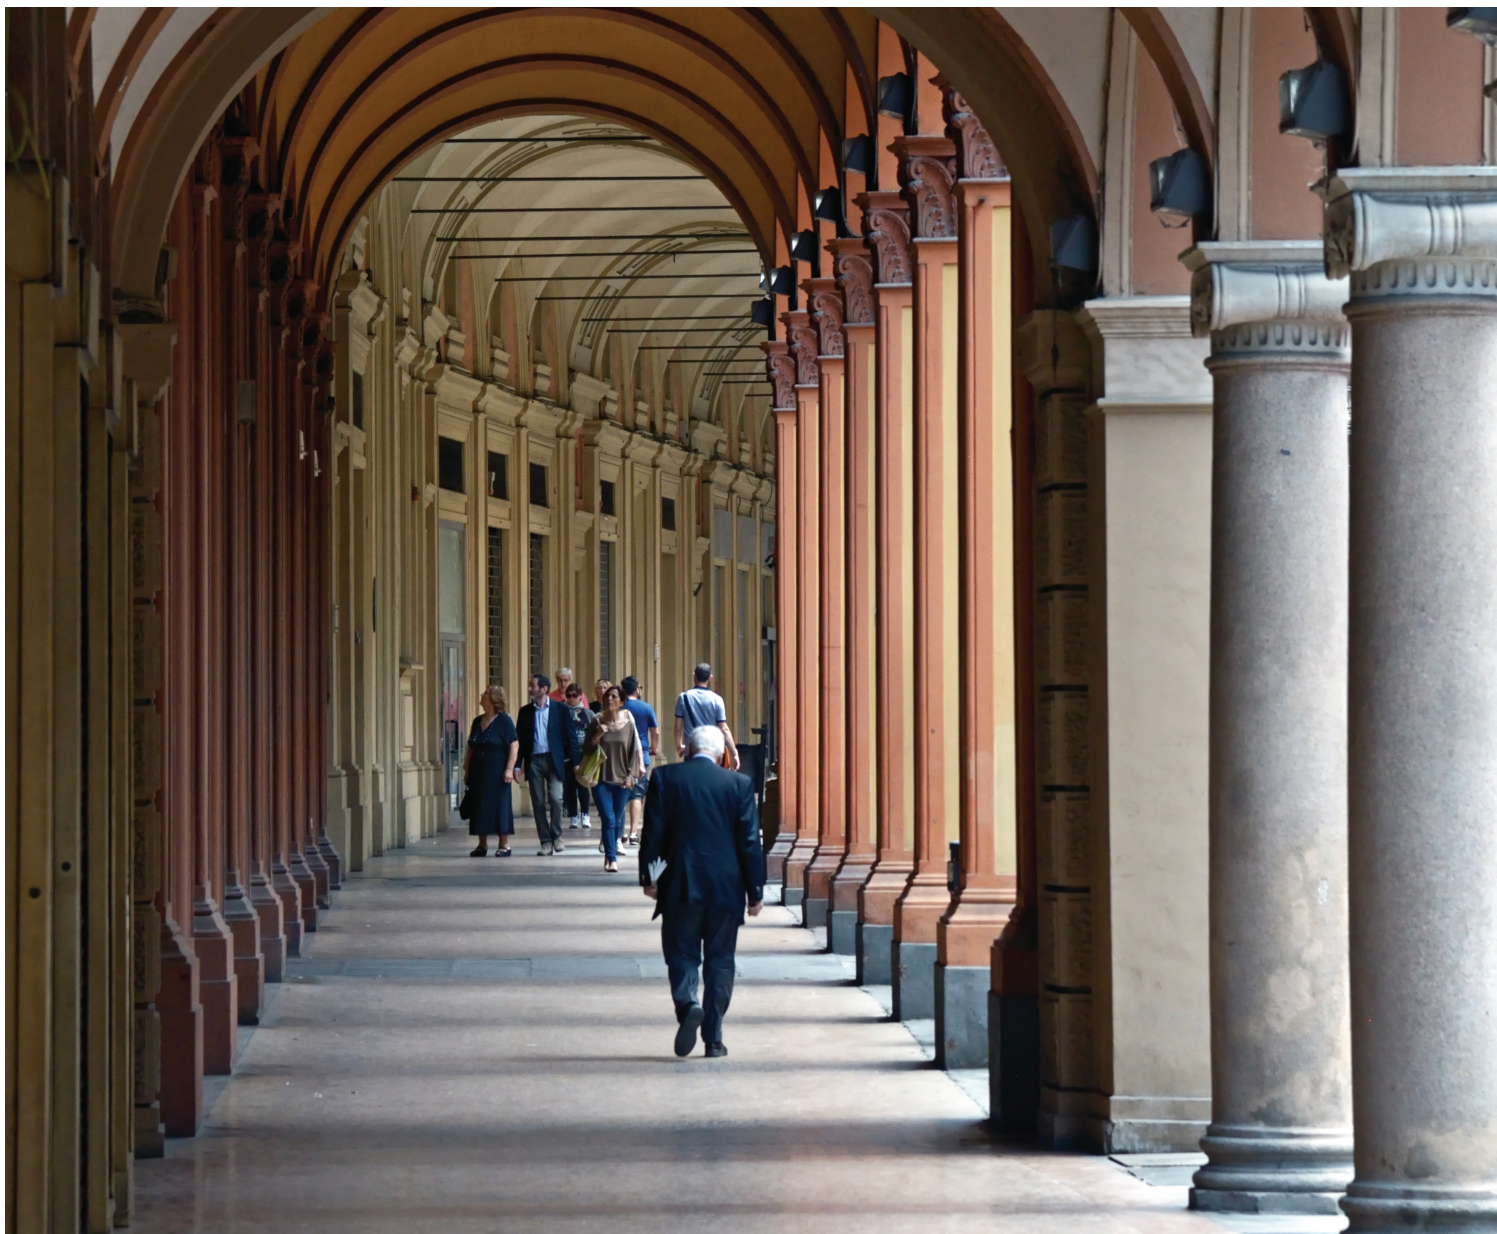
Kuva 2.1. Bolognan arkadit ja kolonnadit muodostavat yhtenäisen ilmeen keskustalle. (Portici, Bologna, SCGSWELEVEN, WIKIMEDIA, CC BY-SA 3.0)

Kolonnadit ja arkadit ovat katettuja pylvästai pilarikäytäviä. Arkadien ominaispiirre on kaarien muodostama sarja, joka on pilarien tai pylväiden kannatteleva (kuva 2.1). Tämä ominaisuus erottaa arkadit kolonnadeis-

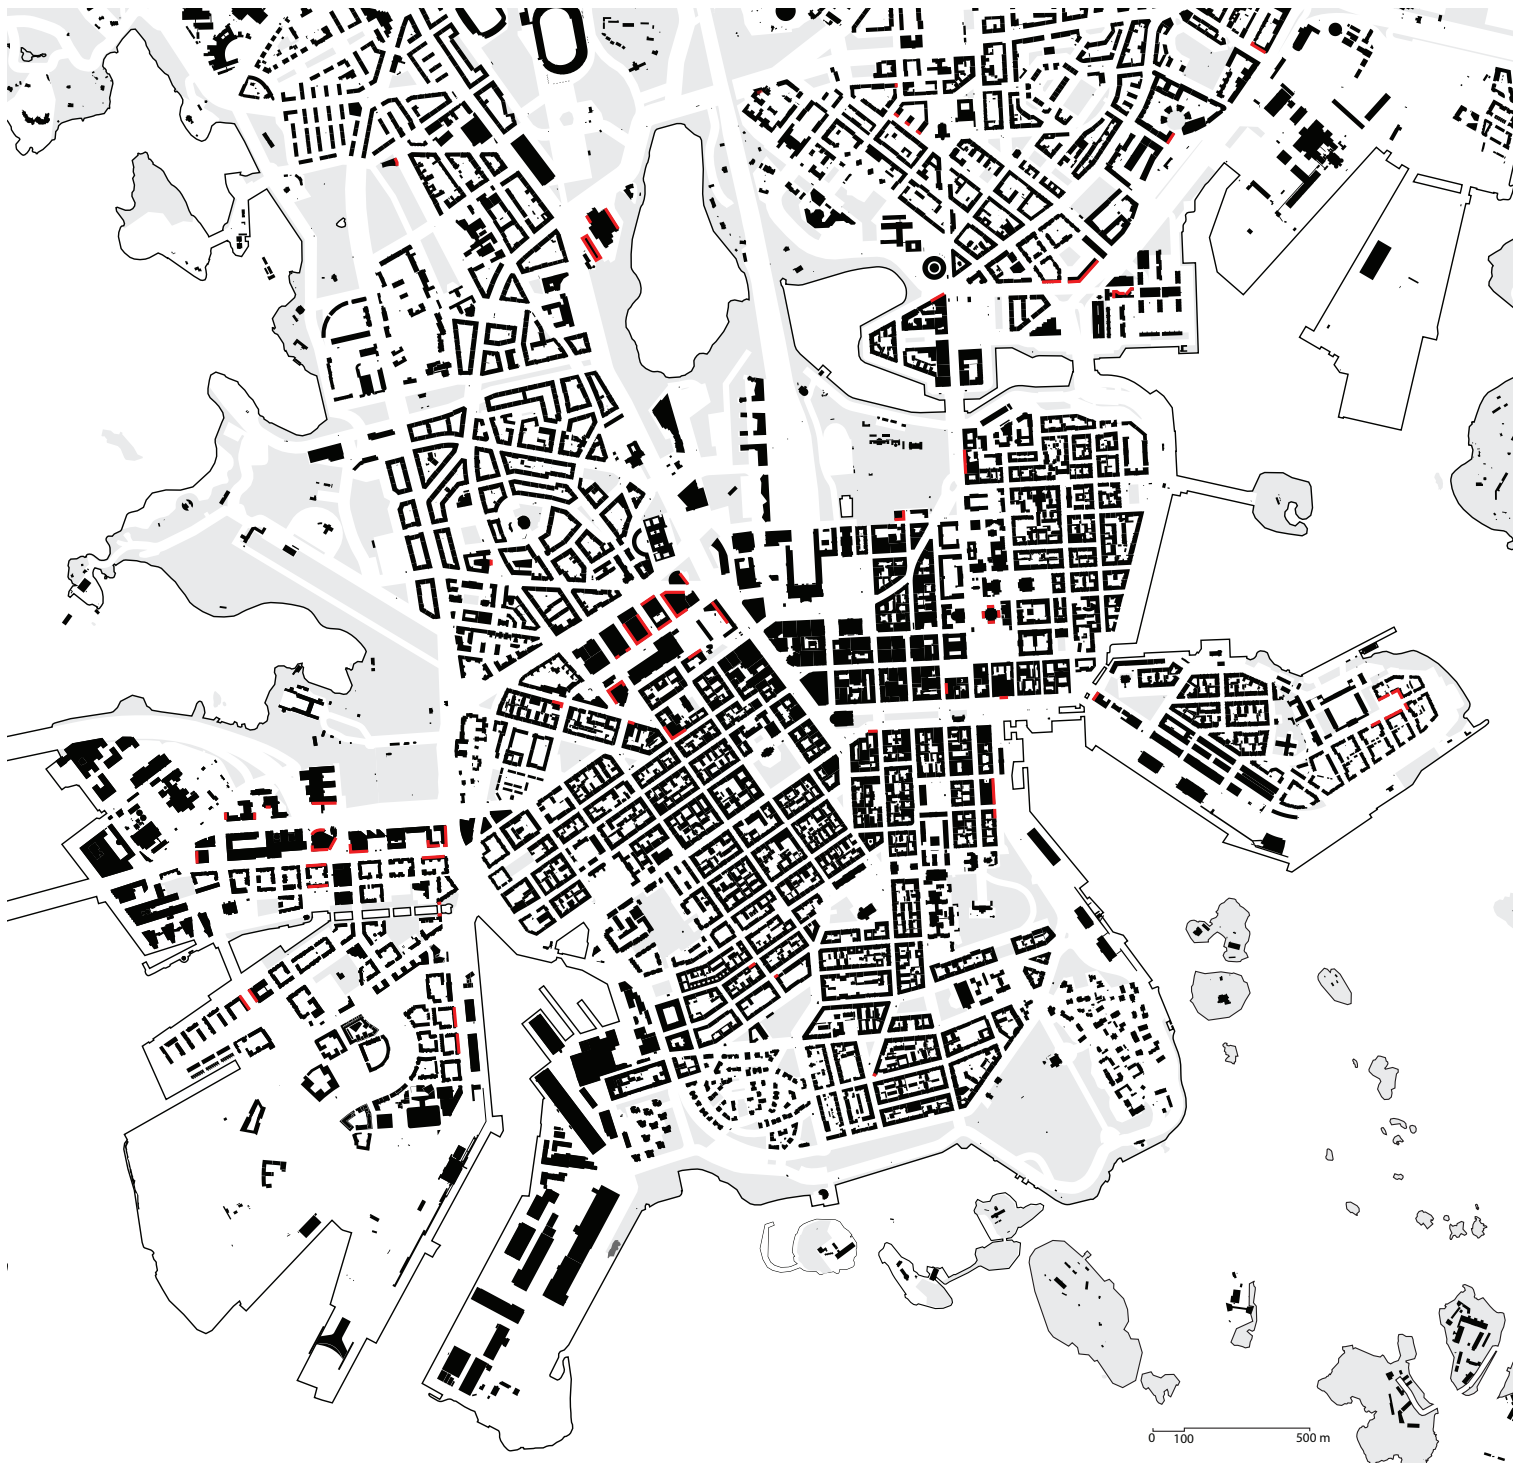
Kuva 3.1. Helsingin kantakaupungin kolonnadit merkattuna punaisella viivalla rakeisuuskarttaan. Punaisten viivojen paksuus ei ole mittasuhteessa eikä pylväskäytävien syvyyttä ole tässä kartoituksessa mitattu. 1:25 000

Tarkistin katkoviivalla kiinteistökarttaan merkityt kohdat katunäkymäpalvelusta (Google Maps 2018). Listasin löytämäni kolonnadit taulukkoon (liite 1) ja merkitsin ne karttaan (kuva 3.1). Olen parhaani mukaan etsinyt ja merkinnyt kaikki kolonnadit tarkastelualueelta, mutta on mahdollista, että kaikkia kolonnadeja en ole tällä tarkastelutavalla löytänyt. Jätin tarkastelun ulkopuolelle molemmista päädyistään umpinaiset pilarikäytävät, jotka muodostivat vain katetun sisäänkäynnin rakennukseen.

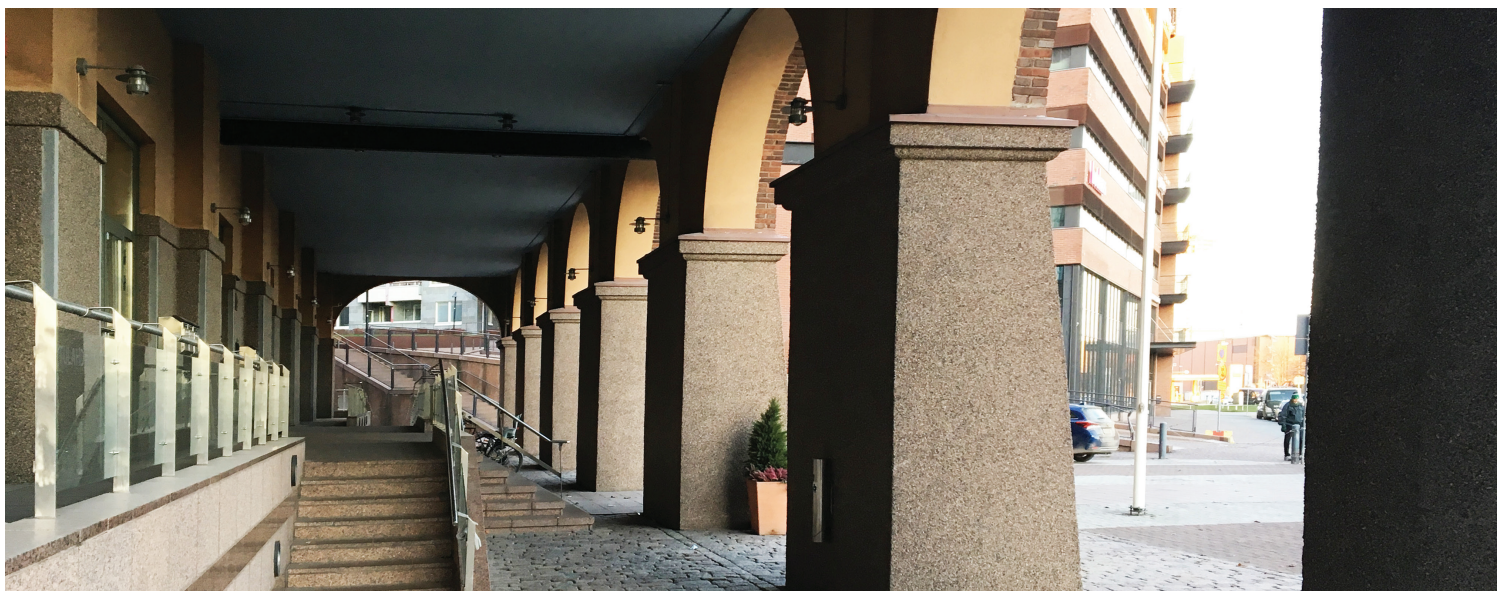
Kuva 3.4 Lintulahdenkujan arkadi.

sekä Helsingin kaupungintalon sisäänkäynnin edusta ovat kolonnadeja. Yksi tyyli puhdas arkadi löytyy myös Helsingin kantakaupungista Lintulahdenkujalta (kuva 3.4). Edellä mainittu kaaririvistö pilarien varassa on ainoa kyseistä tyyliä edustava yksilö tarkastelualueella ja rakennettu vuonna 1926.

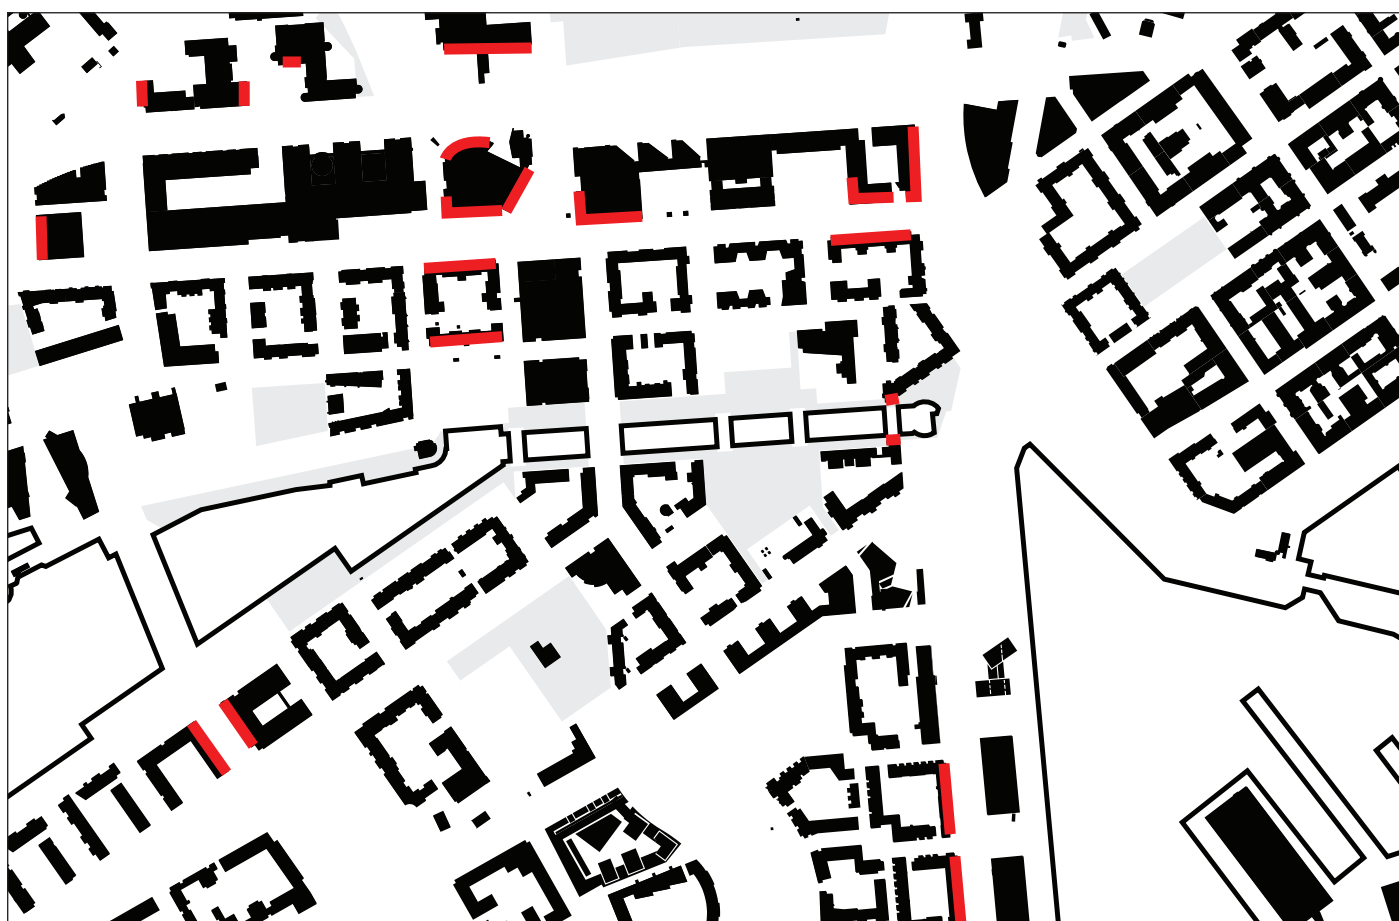
Kuva 3.5. Länsisataman kolonnadit, Ruoholahden osa-alue kanavan yläpuolella.. 1:10 000

Ruoholahti on Länsisataman osa-alue, missä on kartoittamistani pilarikäytävän omaavista rakennuksista 13 kappaletta (kuva 3.5). Se on alueella yhtenäistä ilmettä luova aihe. Lisäksi kartoituksen ulkopuolelle jäi katoksia, joissa osasta on pilarikäytävä. Luvussa 2 tekemäni määritelmän mukaan en ole ottanut niitä tähän kartoitukseen mukaan.

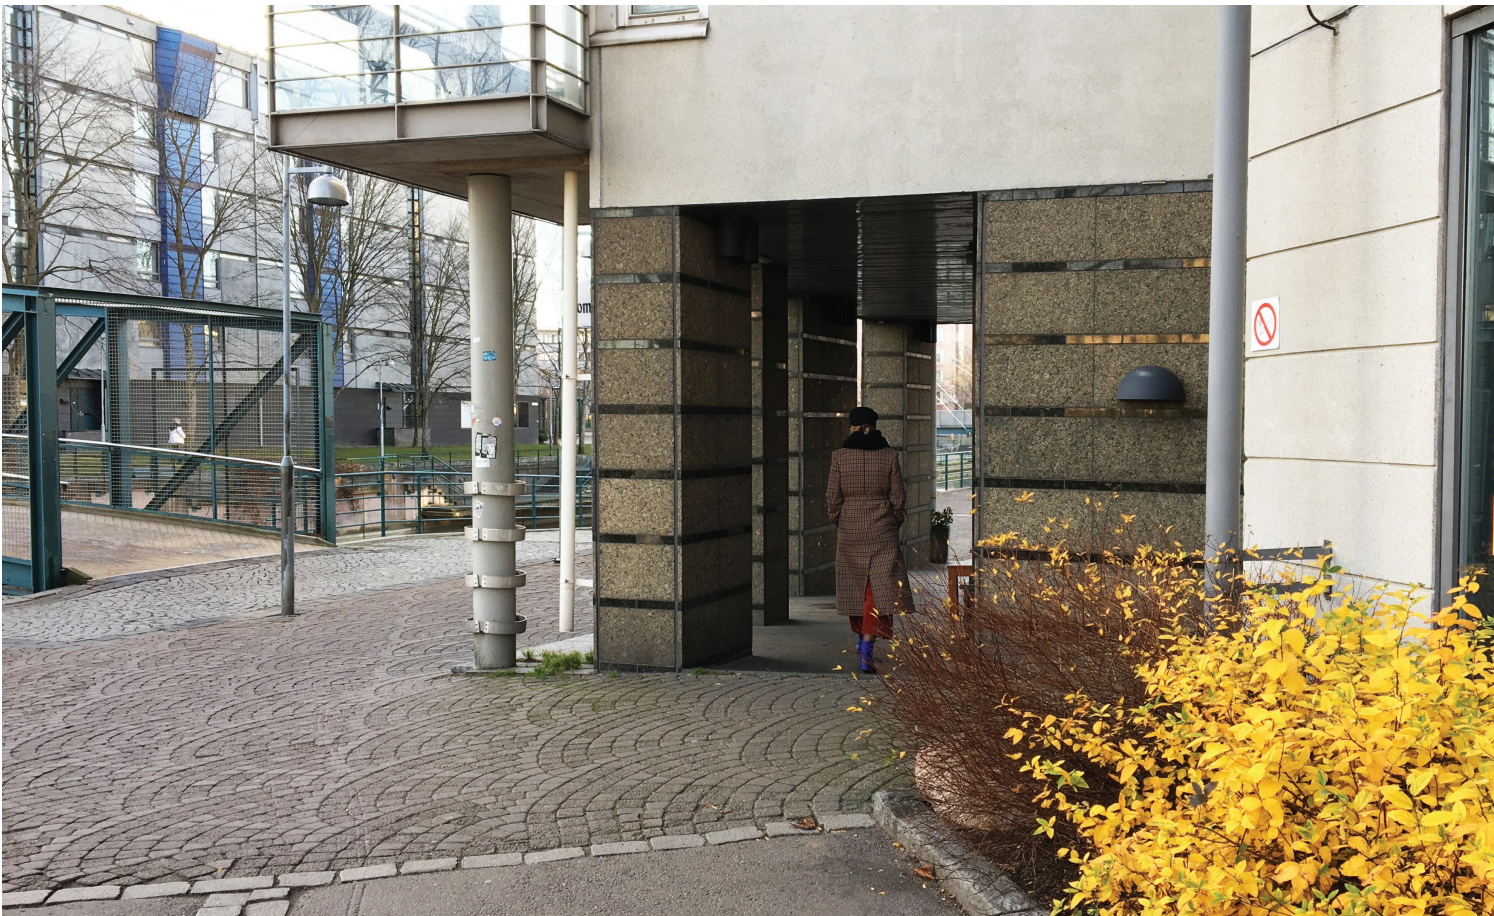
Kuva 3.8. Santakatu 2:n kolonnadi Ruoholahdessa.

Alueelle saavuttaessa keskustan suunnalta kolonnadit näkee heti. (kuva 3.6, kuva 3.7, kuva 3.8). Niitä on kattavasti koko alueel-

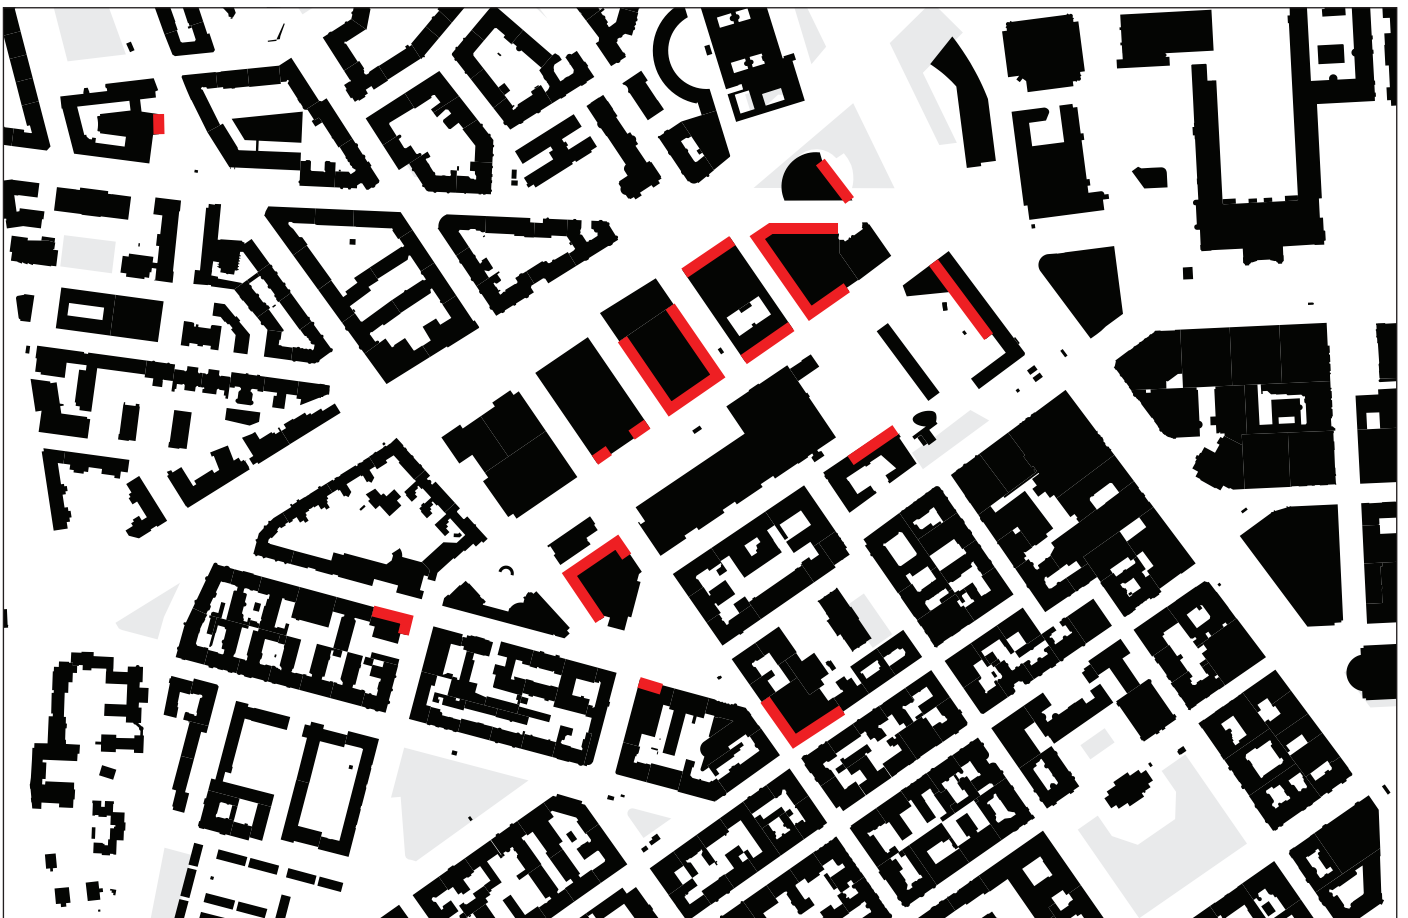
Kuva 3.9. Kampin kolonnadit 1:10 000

Kampissa on yhteensä 11 kolonnadia (kuva 3.9). Neljä kappaletta sijaitsee kävelykatu Salomonkadulla, joka on pilarikäytäviltään ainutlaatuinen kokonaisuus Helsingissä. Kyseisen kadun kävelykatuosuudelta (kuva 3.10, kuva 3.11) jokaisessa rakennuksessa Salomonkatu 1:htä lukuunottamatta on joko osittainen kolonnadi tai jopa koko rakennuksen kiertävä kolonnadi. Alueelle on kävelykatuosuuden lisäksi rakennettu useita pilarikäytävällisiä rakennuksia. Vanhin kau-

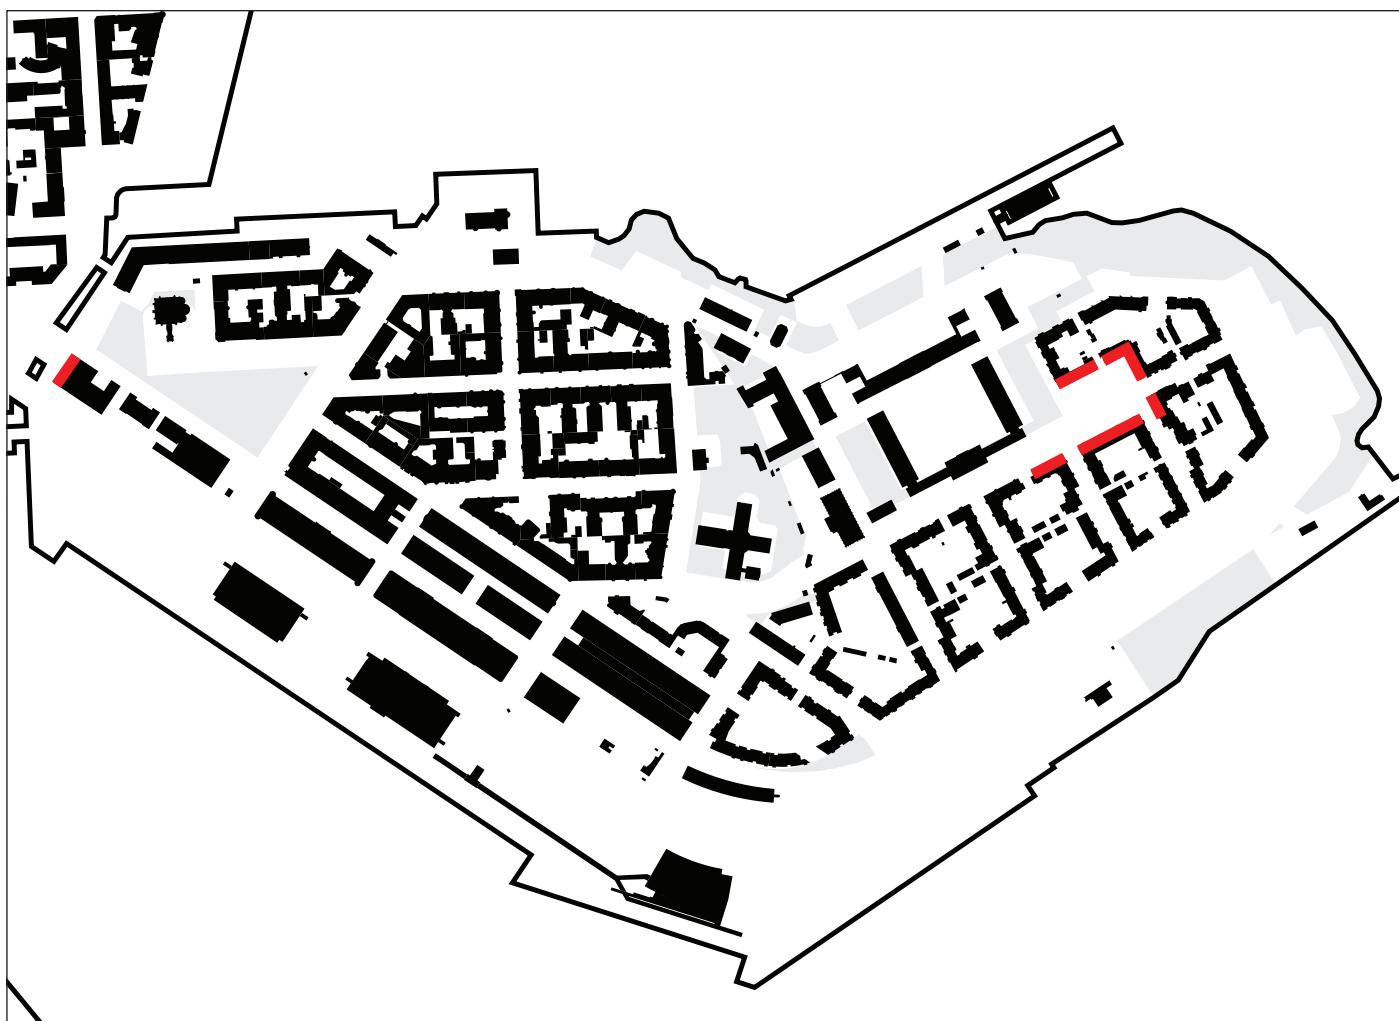
Kuva 3.12. Katajanokan kolonnadit, merisotilaantorin kolonnadit oikealla. 1:10 000

Katajanokan Merisotilaantori on harvinainen kokonaisuus, jossa toria ympäröivistä rakennuksista jokaisessa viidessä rakennuksessa on kolonnadi (kuva 3.12, kuva 3.13, kuva 3.14). Nämä rakennukset on rakennettu vuosina 1981–84. Toria ympäröivät kolonnadit muodostavat yhtenäisen ilmeen alueelle ja pehmentävät rakennusten ja aukion välistä rajaa.

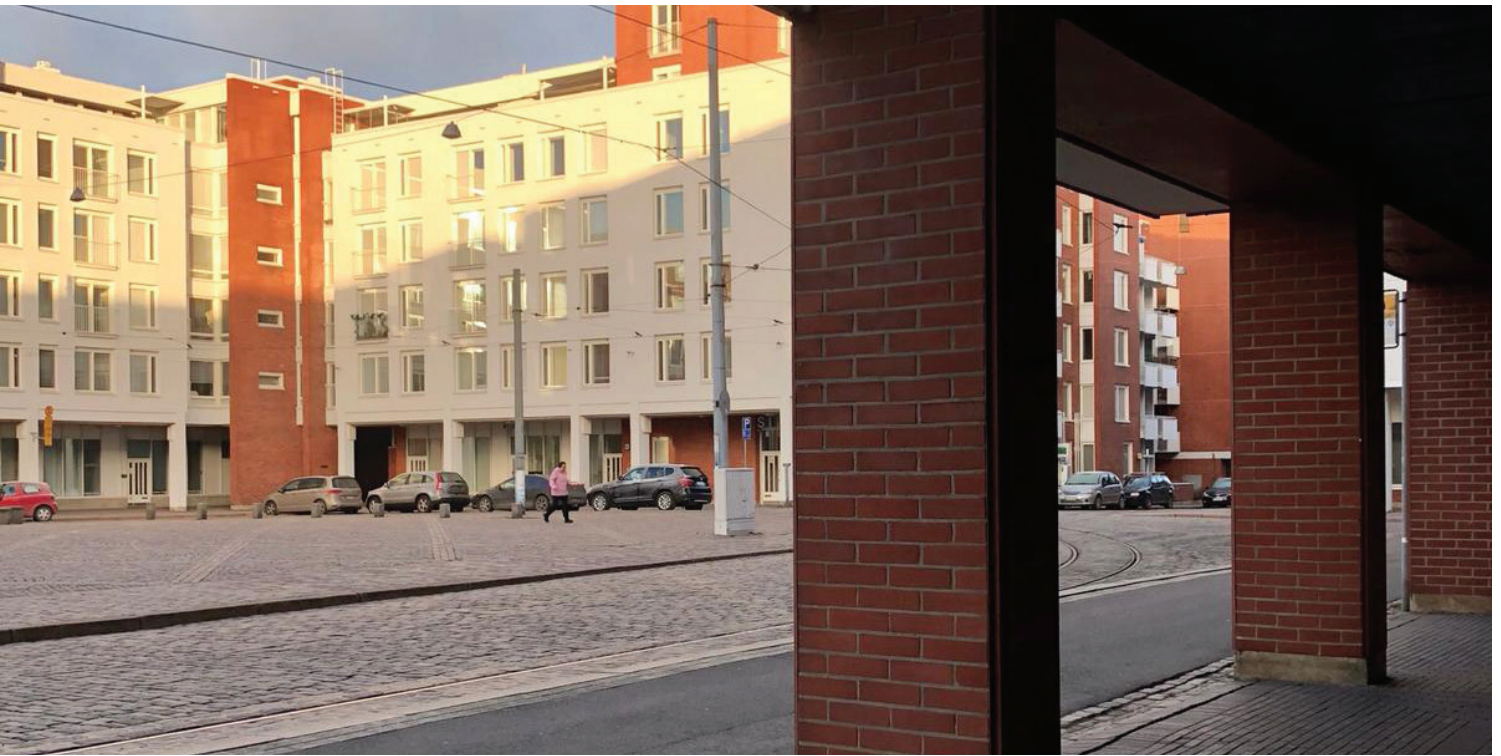
Kuva 3.13. Merisotilaantorin kolonnadit.

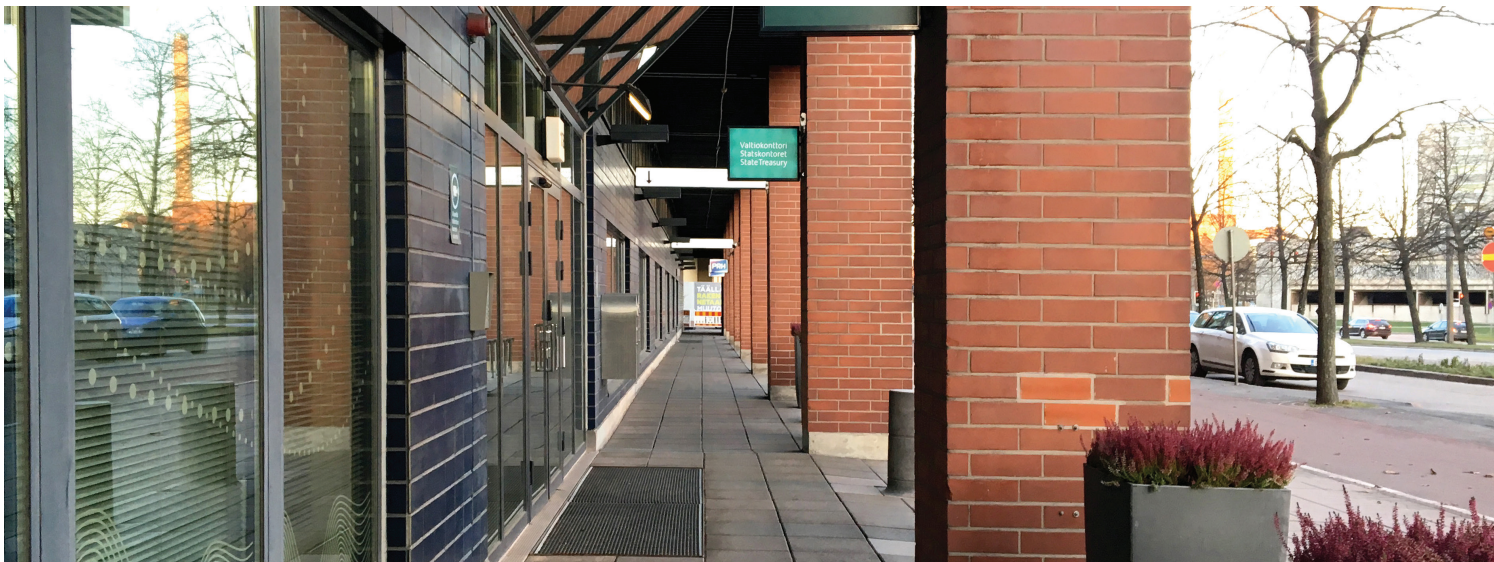
Kuva 3.15. Sörnäisten rantatie 13 kolonnadi. Katutason julkisivussa on sisäänkäyntejä ja läpinäkyvyyttä.

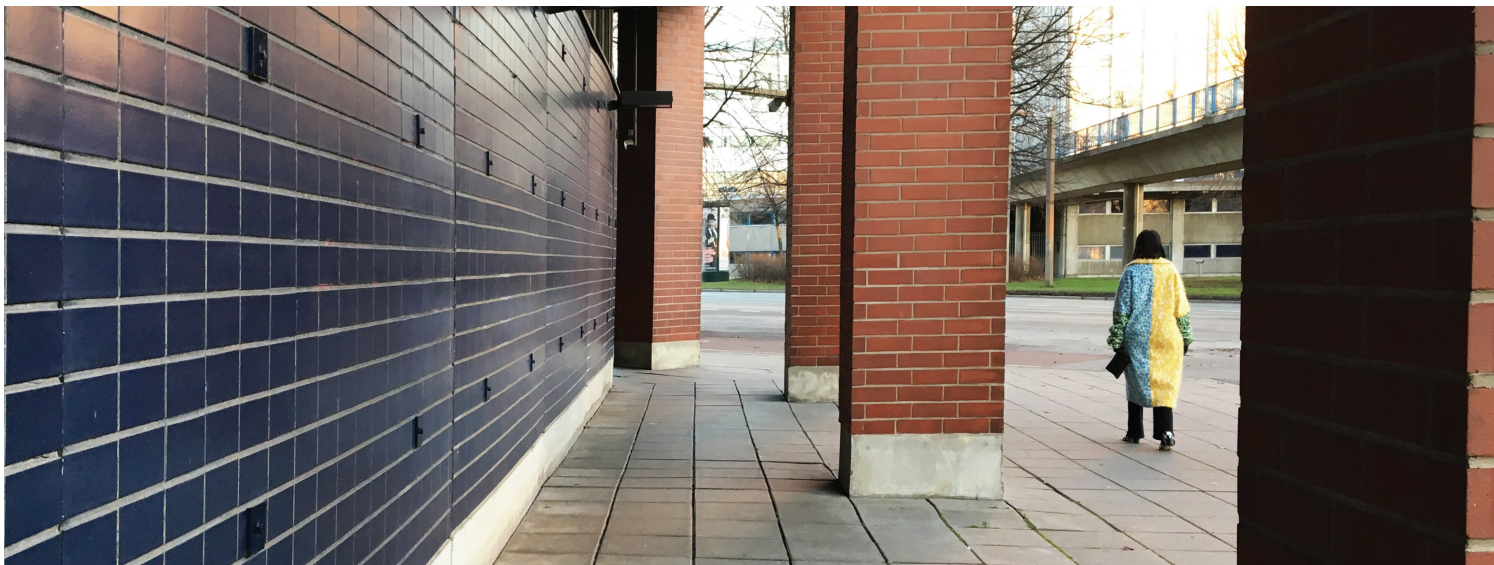
Kuva 3.16. Sörnäisten rantatie 13 kolonnadi Veteheisenkujan puolella. Katutason julkisivussa ei tällä puolella ole ikkunoita tai toiminnallisuutta.

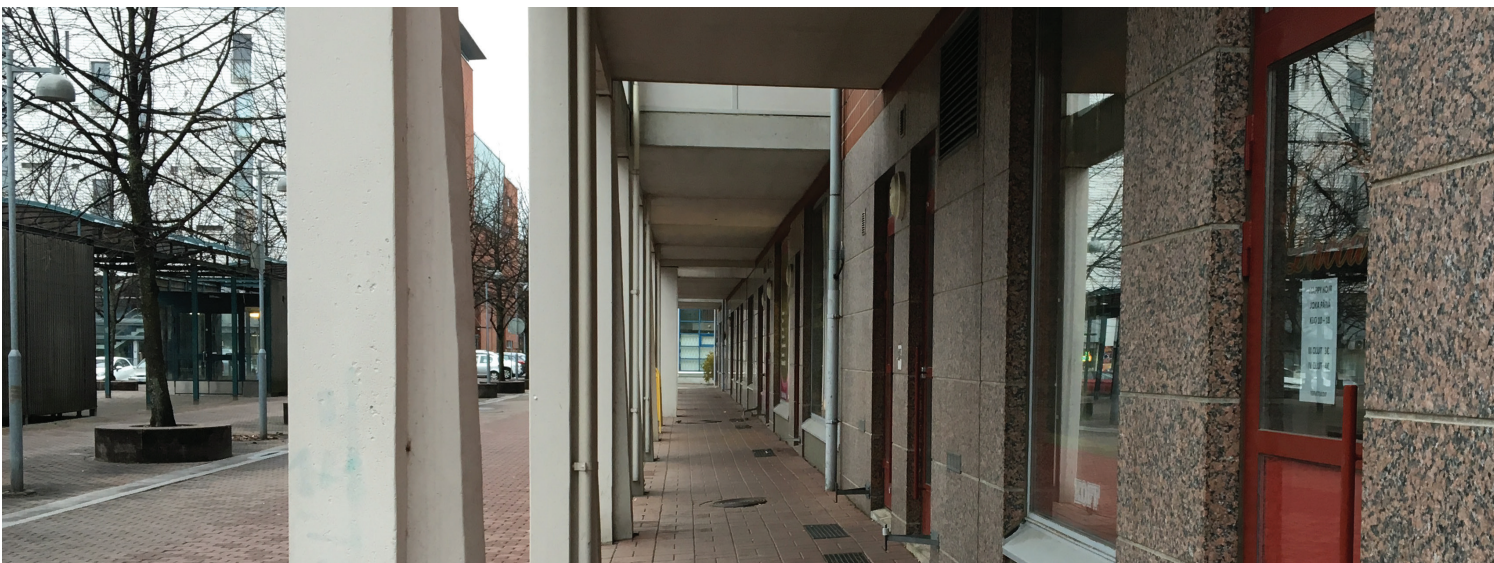
Kuva 3.17. Itämerenkatu 16 kolonnadi Ruoholahdentorin puolella. Katutason julkisivussa on sisäänkäyntejä ja ikkunoita.

Katukerroksen julkisivulla on laadullinen merkitys miten jalankulkija kokee kaupunkitilan. Julkisivua voi arvioida muun muassa sen avoimuuden ja toiminnallisuuden mukaan. Avoin julkisivu sisältää ikkunapinta-alaa (kuva 3.15) ja sen vastakohta on anonyymi julkisivu (kuva 3.16). Toiminnallinen julkisivu sisältää sisäänkäynnin tai muuta vuorovaikutteisuutta (kuva 3.17). Avoin julkisivu

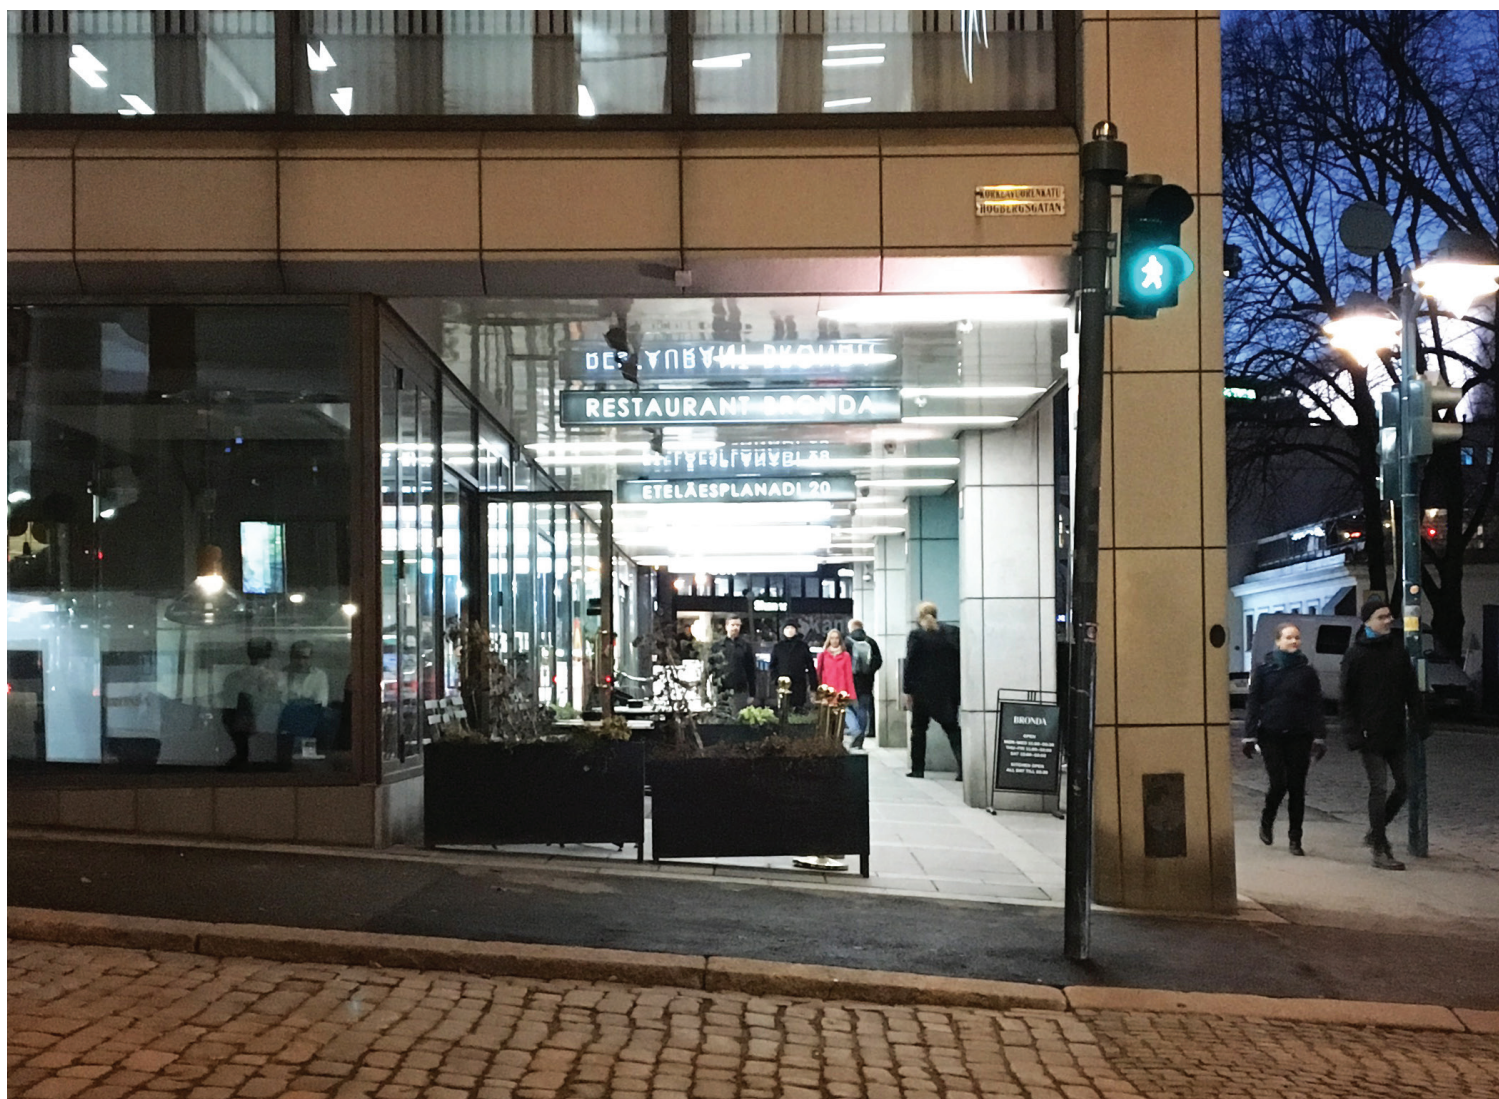
Kuva 4.1. Eteläesplanadi 20:n kolonnadi

Eteläesplanadi 20:n liikerakennuksen (kuva 4.1) on suunnitellut arkkitehti Keijo Petäjä vuonna 1975. Paikalla sijaitsi tätä ennen Brondan talo, joka purettiin vuonna 1972 (Manninen 2004: 87). Sijainti on keskeinen Helsingin keskustassa (kuva 4.2) ja valitsin

kolonnadin tarkemman havainnoinnin kohteeksi sen ominaisuuksien takia. Pilarikäytävän kohdalla julkisivu on avoin ja aktiivinen. Sisäänkäyntejä on sekä liiketiloihin, toimistotiloihin että ravintolaan (kuva 4.3).

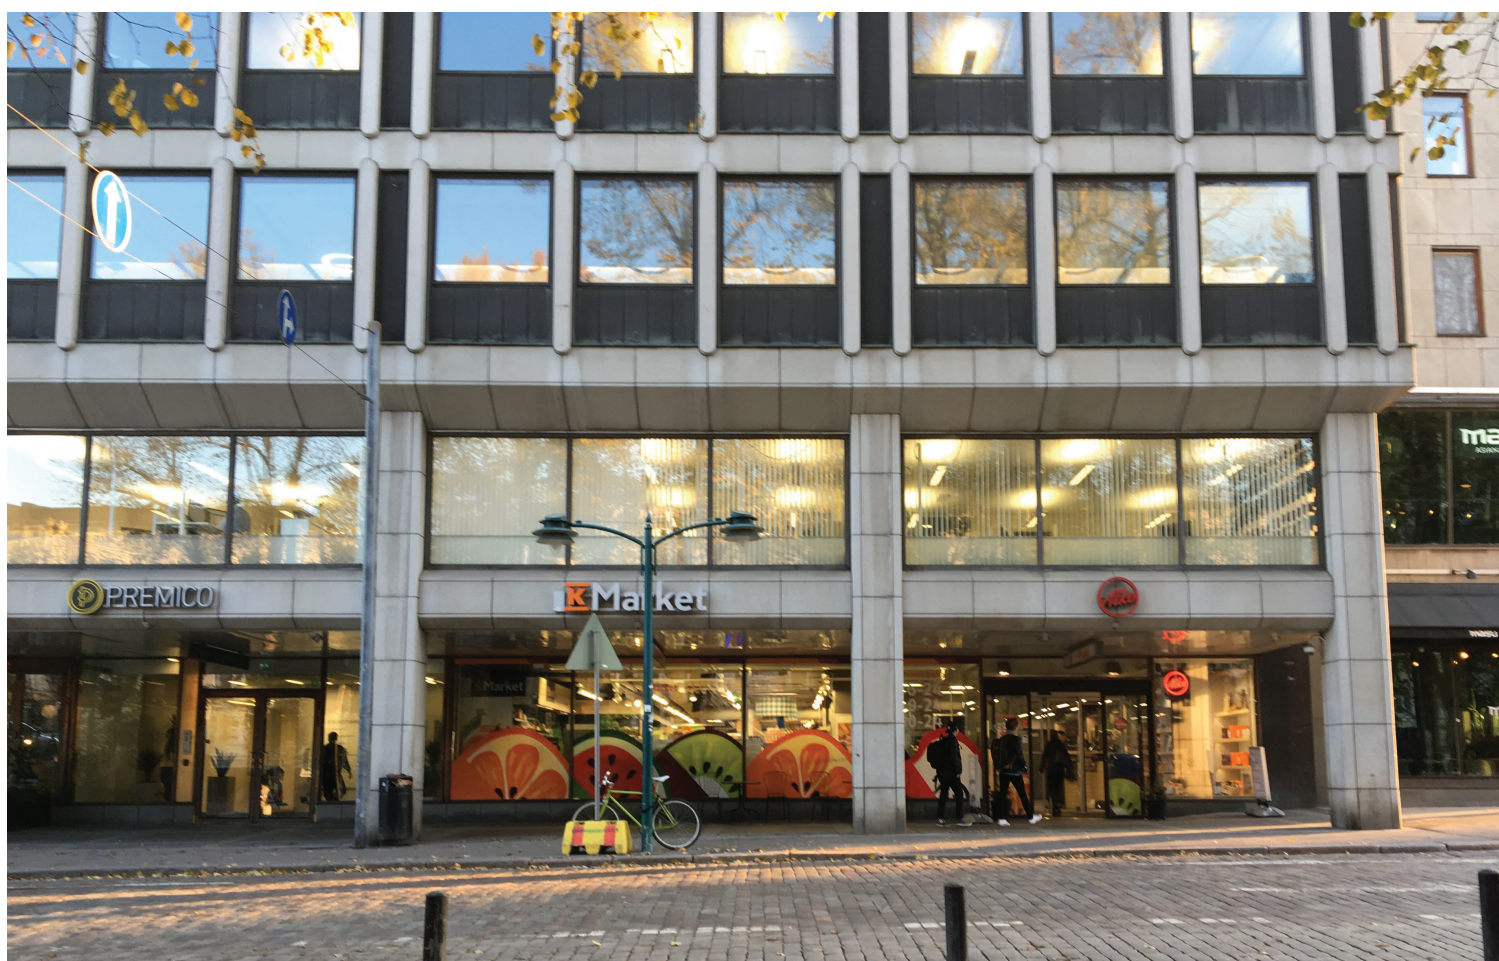
Kuva 4.4. Eteläesplanadi 20 kolonnadi ensimmäisellä havainnointikerralla 15.10.2018.

Ensimmäisen havainnoinnin tein maanantaina 15.10.2018 iltapäivällä viideltä. Oli aurinkoinen syyspäivä (kuva 4.4), tuulen nopeus oli 2,8m/s eli heikkoa tuulta ja lämpötila oli noin 14 astetta (Foreca 2018). Ihmisiä oli paljon liikkeellä. Vieressä Erottajan aukiolla oli käynnissä laajamittainen remontti, joka osaltaan saattoi ohjata normaalia enemmän jalankulkijoita Eteläesplanadin puolelle. Aukion remontti kesti molempien toteutuneiden havainnointien ajan, joten se ei vaikuttanut tuloksien eroavaisuuksiin.

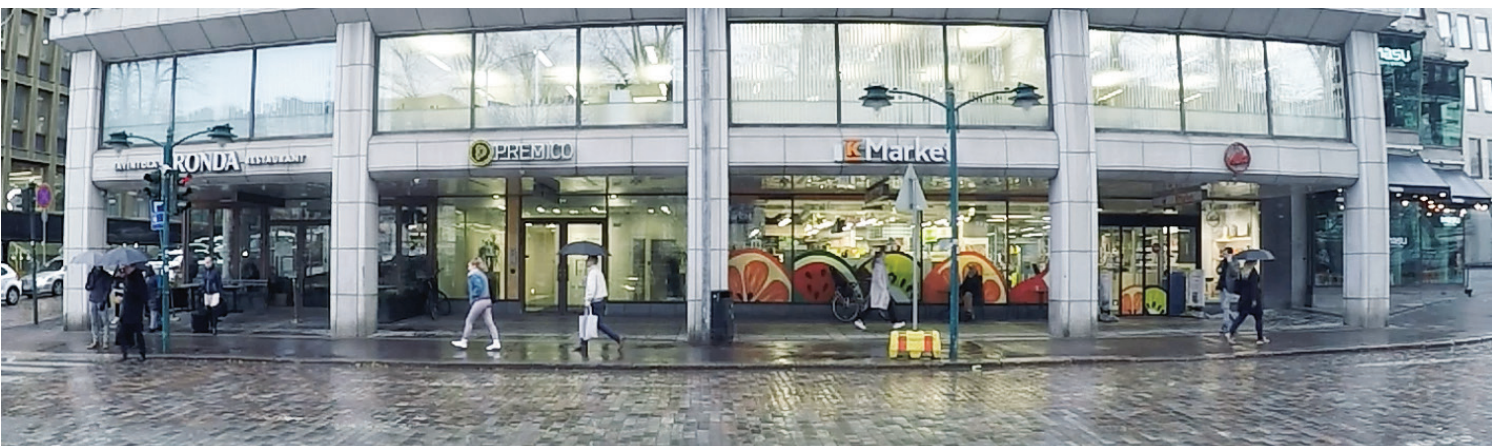
Kuva 4.5. Eteläesplanadi 20 kolonnadi toisella havainnointikerralla 26.10.2018.

malla, mutta sen verran, että suurella osalla jalankulkijoita oli sateenvarjo (kuva 4.5).

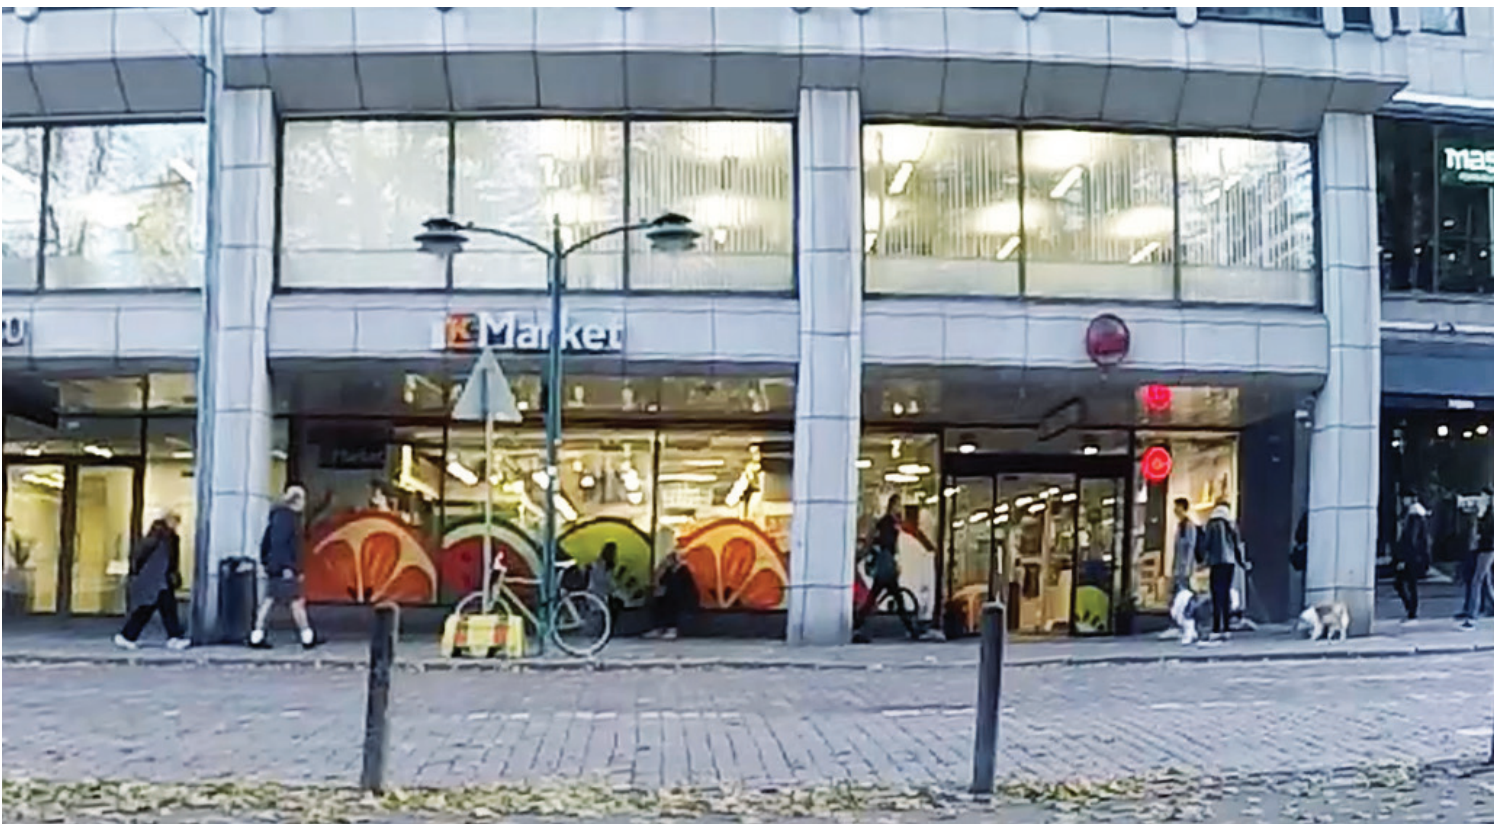
Kuva 4.8. Eteläesplanadi 20 kolonnadi ensimmäisellä havainnointikerralla 15.10.2018.

Ensimmäisellä havainnointikerralla kiinnitin huomiota siihen, että osa jalankulkijoista jäi pilarikäytävän kohdalla istumaan tuolille tai seisomaan paikoilleen (kuva 4.8). Tästä johtuen otin toiseksi havainnointimetodiksi oleskelijoiden paikkojen merkitsemisen karttaan (Gehl & Svarre 2013: 84–85, 90). Liiketilän ovien vieressä oli kaksi siirreltävää ja kevytrakenteista metallista pöytää ja niiden yhteydessä yhteensä neljä tuolia. Osa oleskelijoista käytti näitä tuoleja hetkeksi istu-
